# Verlijming van de stoot- en loodvoegen

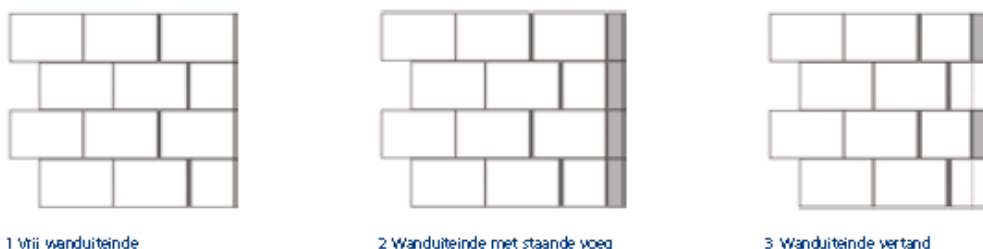
Figuur 24

Wanneer de totale lengte van de wand iets te kort dreigt te worden, dan dienen de laatste stootvoegen te worden gevuld met Metselfix. (zie onderstaande afbeelding 24 uit het Handboek werkvoorbereiding en uitvoering 2009)
