# Verlijming van de stoot- en loodvoegen

Bouwtechniek en Voorlichting  
Postbus 97  
3840 AB Harderwijk  
Telefoon: 0341 464 004  
Telefax: 0341 464 005

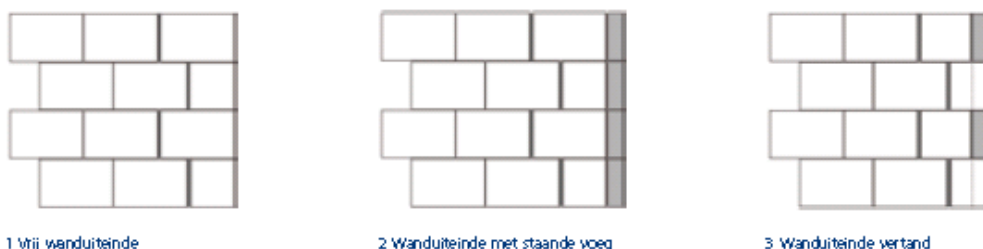
Figuur 24

Wanneer de totale lengte van de wand iets te kort dreigt te worden, dan dienen de laatste stootvoegen te worden gevuld met Metselfix. (zie onderstaande afbeelding 24 uit het Handboek werkvoorbereiding en uitvoering 2009)

Alle betrokken partijen dienen er dus op toe te zien dat de stoot- en constructieve loodvoegen goed vol en zat worden uitgevoerd met een dikte van circa 3mm.
